## تحويل المباني التاريخية إلى متاحف (قصور التجارب من تحقيق أهدافها)

بحث مقدم  
كجزء من متطلبات الحصول على درجة الماجستير فى العمارة

### Converting the historical buildings to museums "The deficiency of previous case-studies to achieve its aims"

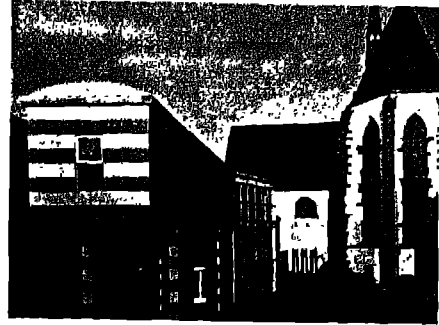
• الكنيسة وما جاورها من امتدادات جديدة.

• صورة (٩/١): متحف "ما قبل التاريخ والتاريخ المبكر" (سابقاً كنيسة للمبادة) - فراتكفورت - ألمانيا.  
كان المبنى فيما مضى يمثل كنيسة على الطراز اللوطينى بنيت منذ القرن الخامس عشر الميلادى، إلا أن تحويله إلى متحف قد جاء غير ملائم فراغياً ووظيفياً للهيئة المفروضة للمبنى التاريخى، وذلك بما تحويه من فراغات ضخمة ذات أعداد محدودة لا تتناسب فى الشكل والحجم والمعالجة مع المطلوب من الحيزات المتحفية، كما يتضح فى الصورة لثنائية، مما أدى لضياع المقياس وعدم تحقق بعض المتطلبات الوظيفية للعرض فى هذا الفراغ الضخم، كما جاءت الإضافات المتحفية الجديدة (الامتدادات) غريبة و لا تتناسب مع الطابع المعمارى للتاريخى للمبنى القديم للكنيسة كما يتضح فى الصورة الأولى.

يتضح مدى ضخامة المقياس الفراغى بحيث يخلق ذلك شعوراً بالرهبة والضائلة نسبة إلى ضخامة وعظمة المكان، وقد كان ذلك مطلباً وتقليفاً فيما سبق لقيمة معنوية رمزية يتطلبها الاستخدام القديم (كنيسة للعبادة)، ولكنه لا يتفق مع متطلبات الاستخدام الوظيفى الحالى للمتحف فأصبحت تلك القيمة المعنوية الناتجة من المقياس الفراغى ليست فى مكانها الصحيح، كما أن ذلك لا يتلاءم مع مقياس وحدات العرض والمعرضات.

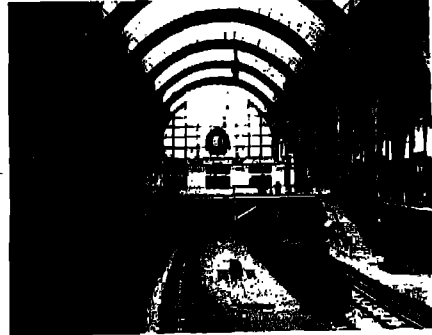
- الحيز الداخلى لمحطة "أورساي" للسكك الحديدية قبل التوظيف.
- الحيز الداخلى لمتحف "أورساي" بعد التوظيف كمuseum للفنون القرن التاسع عشر.
- صورة (١١/١): مثال: متحف أورساي للفنون القرن "التاسع عشر" (سابقاً محطة سكك حديدية) - باريس - فرنسا.

يتكون المبنى من إطار عام لحيز واحد كبير مفتوح كان يحوى فيما مضى مظلة القطارات، ثم أصبح فراغ العرض الرئيسى بعد التحويل لمتحف، إلى جانب إستغلال الهيئات المحيطة فى وضع بغية العروض وبعض الخدمات المتحفية، بل وربطها بصرياً بفراغ العرض الرئيسى، الذى أضيف له إمتداد داخلى داخل الإطار العام للحيز الكبير، إلا أن ذلك لم يقلل الفجوة فى المقاييس الفراغى بين المعروضات والزائرين من جهة وفراغ العرض المركزى للضخم من جهة أخرى.

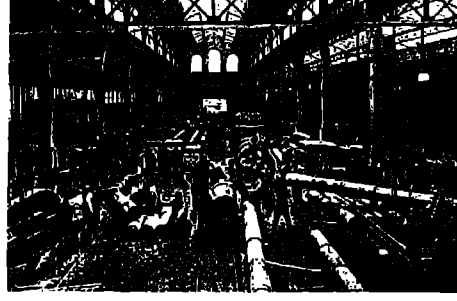
• الحيز الداخلى للورشنة الصناعية • الحيز الداخلى لمتحف "Le Magasin" •  
بعد التوظيف كمتحف للفنون المعاصرة. قبل التوظيف.

• صورة (١٢/١): مثال: متحف "Le Magasin" للفنون المعاصرة (سابقاً ورشة صناعية) - جرينويل - فرنسا.  
يتكون المبنى من إطار عام لحيز واحد كبير مفتوح كان يحوى فيما مضى ورشة للمعدات والآلات  
الصناعية، ثم أصبح فراغ العرض الرئيسى بعد تحويله لمتحف، لكن إختلف أسلوب المعالجة ولم يراع  
المضامى وجود أى ربط بصري أو فراغى بالهيكل الذى تحوى الحيزات الملحقة برغم أنها تحوى بعض  
العروض، إلى جانب ما يتعرض له الزوار من ضوء شديد وتشتيت من المعالجات المفروضة المحيطة  
خاصة بالسقف (جمالون جديد)، كنتاج طبيعى لهذا الأسلوب الإتشلى للحيز المركزى الضخم.

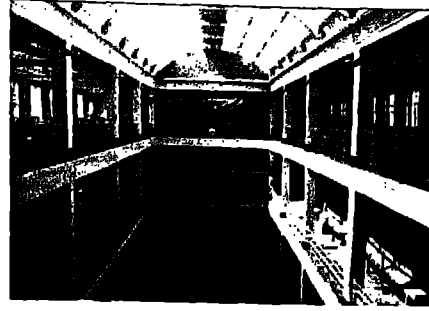
- حيز الفناء الداخلى للمصنع قبل التوظيف.
- صورة (١٤/١): مثال: صالة العرض الأرضية - متحف التاريخ الطبيعى - (سابقاً مصنع) - للندن.

- حيز الفناء الداخلى بعد توظيفه كمتحف للتاريخ الطبيعى.
- السلم المنزلق يخترق الكرة الأرضية الصلافة والتي تشعر الزوار بضيق أبعاد فراغ الحيز المركزى للعرض.

المبنى مكون من هيئة كتلة واحدة تحوى فناء داخلى مغطى، كان فيما مضى يتصل بصرباً وفراخياً بالحييزات الجانبية المرفقة المحيطة، إلا أن المعمارى قد إتخذ أسلوب مختلف فى المعالجة، فقد غلف الأسطح الجانبية للفناء الداخلى بالواح إرطوالية مركبة، وذلك لإلغاء الإتصال البصرى والفراخى وخلق مساحة درامية مركزية مضادة من أعلى صناعياً وتحوى للعرض الرئيسى، وهو ملمنح الزوار من رؤية العرض جانبياً على مستوياته المختلفة، كما ساهم فى الإحساس بضيق الحيز المركزى لتغير نسب أبعاده الفراخية.

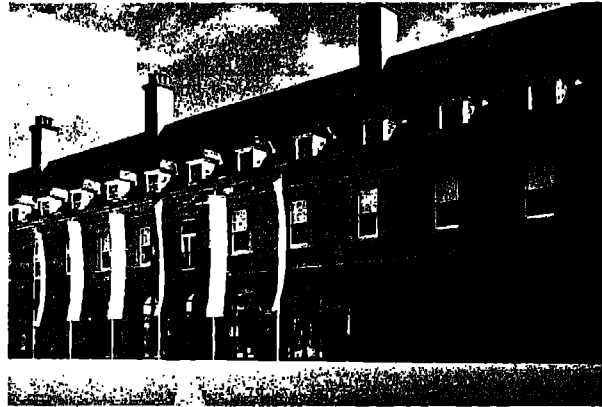
• شكل (٨/١): مسقط الخسى للدور الأول للمتحف الأيرلندي يوضح الحيزات التكرارية محدودة البحور المتراسة على جانب الممر الذي يحيط بحيز التوزيع المركزي (الفناء الداخلي المكشوف).

• مثال: المتحف الأيرلندي للفن الحديث (سابقاً المستشفى الملكي) - "Kilmainham" - أيرلندا.

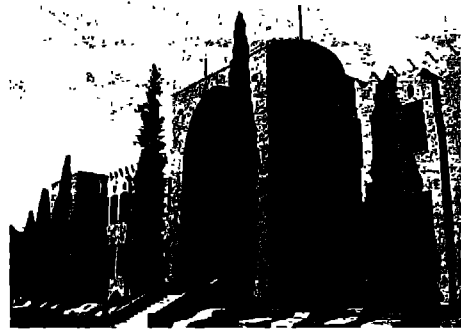
• صورة (١٨ / ١): مبنى التكنيون التاريخي (متحف إسرائيل الوطني للعلوم حالياً) ، (سابقاً مجمع مدرسي للتعليم العالي) - حيفا - إسرائيل.

يتكون المبنى من هيئة كتلة واحدة ذات إنشاء متكرر، وقد وضع تصميماته "لكسندر بيرر فلاد" عام ١٩٠٩م، وتكمن أهميته في أنه قد دمج عناصر معمارية من البيئة المحلية في هيئته الخارجية والداخلية كالعناصر للزخرفية والقباب والسطوح، ولقد افتتح المبنى عام ١٩٢٤م كأول جامعة تكنولوجية في فلسطين، ثم نقلت كليته تدريجياً للحرم الجامعي الجديد حينما ضاق بها المبنى بحيزاته المحدودة والذي أُلغى تماماً عام ١٩٨٥م، وتبرز الأهمية التاريخية الرمزية لهذا المبنى في كونه بداية للتعليم العالي في إسرائيل، كما أنه أيضاً من بولكير عمارة لليهود الانتقالية في فلسطين، لذا فقد أقر مجلس الأمناء الحفاظ عليه كما هو كمعلم تاريخي مميز، إلا أن تحويله كمuseum للعلوم قد تطلب العديد من التغييرات الداخلية، مثل: إزالة بعض الحوائط وإعادة صياغة حيزاته الداخلية، مما قد غير من جوهر المبنى التاريخي وزيف من أصلته بما خلقه من تصميم جديد غلغله الوجهة كفناء زائف، بدون الارتباط للتشكيلي والإبداعى بين الهيئة المصممة الخارجية والحيزات الداخلية.

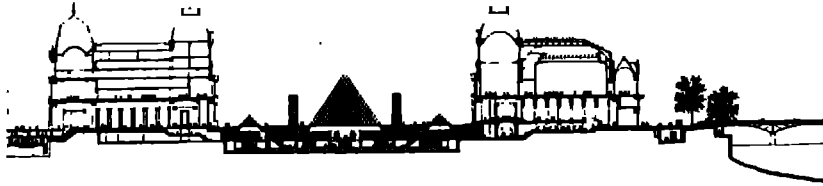
هيئة لحيزات مقسمة محيطة      فناء داخلى مكشوف      هيئة لحيزات مقسمة محيطة

• شكل (١٢/١): متحف قصر اللوفر - باريس - فرنسا.

وجود فناء داخلى مكشوف "Conur Napolen" محاط من ثلاثة جهات بهيئات تمثل حيزات القصر ذات التقسيم المحدد الغير مرئ التى لم تستغل بكامل فراغاتها فى العرض، ولقد إستغل الفناء الداخلى فى تحقيق الامتداد الغير مرئ الذى يحوى الخدمات المتحفية، كما وضع الهرم الزجاجى ليمثل فراغ المدخل الظاهر فوق سطح الأرض.

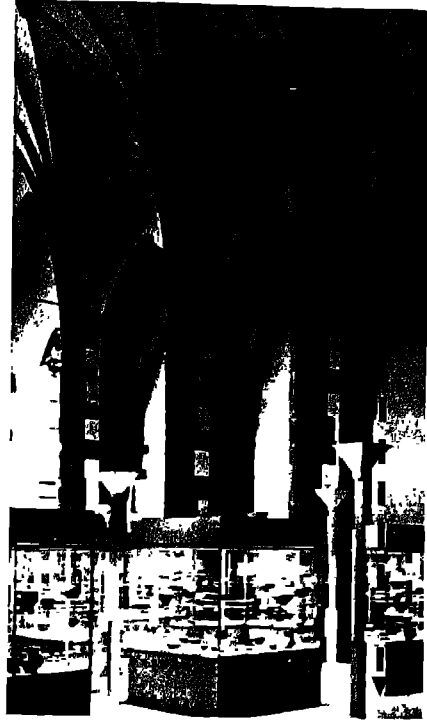
• صورة (٢/٢): دراسة المقياس الفراغى بمتحف (أورساي) للفنون القرن التاسع عشر - باريس - فرنسا.

يتضح ضياع المقياس الإنشائى (Out of Human scale) فى هذا الفراغ الضخم، الذى تطلبت وتقليفته السابقة (محطة سكة حديدية) بحورا واسعة تخلو من الأصدّة، وإرتفاعات عالية حققها هذا الأسلوب الإنشائى (عقود خطية من الحديد الزهر) وذلك لتغطية مظلة القطارات، وعند إعادة تأهيل المبنى كمتحف، فقد لجأ المصمم إلى الامتدادات والتقسيمات الداخلية، إلا أن ذلك لم يقلل تلك الفجوة فى المقياس الفراغى بين المعارضات وفراغ العرض وحركة الزائرين داخله.

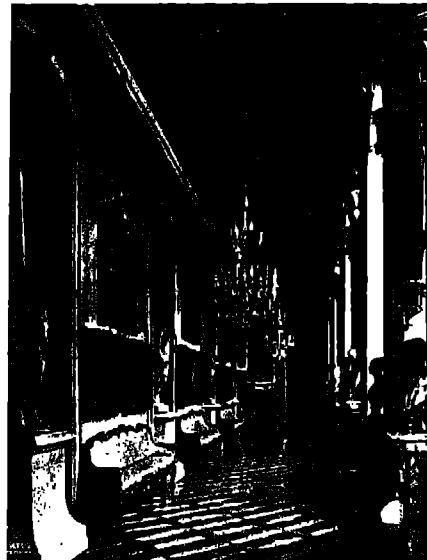
• صورة (٥/٢): قصر "سان سوسى" - بوتسدام - ألمانيا.

تلاحظ توالى العرض على جانبي الممر لمسافة طويلة، مما يعطي رؤية بصرية تملكيوية قد لا تشجع على الاستمرار في الزيارة أو سرعة التوجه نحو الخروج لتفاوت الاهتمام بالمعروضات من بداية الممر وحتى آخره، كما نجد أن عرض الممر لا يسمح بمسافة كافية لاستيعاب المعروضات بوضوح نظراً لإزحام الحائط بها وحدث تداخل في مجال الرؤية لأكثر من معروض، بالإضافة أن الإضاءة الطبيعية من نوافذ موجودة خلف الزائر تلقى بظلال على المعروضات، أو تواجه زوايا الرؤية مما يؤدي لحدث سطوع مبهز داخل فراغ العرض يعوق الرؤية.

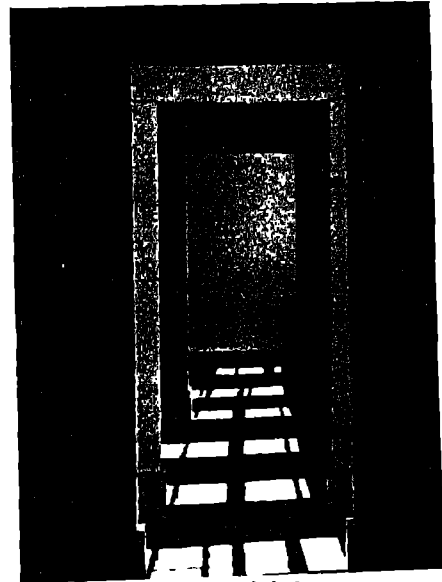
• صورة (٧/٢): الإضاءة بمتحف الفن الحديث - Kilmainham - أيرلندا.

بنى هذا المبنى كمستشفى ملكي في أواخر القرن السابع عشر الميلادي في عهد الملك شارل الثاني، ثم أصبح بعد فترة سكناً للجنود، وقد تم افتتاحه عام ١٩٩١م كمتحف للفن الحديث، ويتضح في الصورة الأولى تفاعل فراغات العرض المتتالية في نظام تكرارى ثبت للإضاءة الطبيعية من النوافذ الجانبية المتتالية مما يشعر الزوار بالمال والرتبة في الإضاءة وقد لا يشجع على الاستمرار في الزيارة من قاعة لأخرى، بالإضافة لما يسببه من مشاكل في الرؤية للتابلوهات الشديدة بين الظل والنور، خاصة وأن تلك القاعات المتتالية متشابهة في الشكل والمساحة والحجم الفراغي، كنتاج طبيعي لتلك النوعية من المباني التاريخية ذات الانشاء المتكرر، كما نجد في الصورة الثانية كبر أحجام النوافذ الجانبية وعدم معالجتها بأي ستائر خاصة، وهو ما دفع المصمم لمحاولة منع منابع الضوء جزئياً بواسطة تغطيتها بأجزاء من الأعمال الفنية وشرائح من المعرضات، إلا أن ذلك لم يمنع مواجهة الضوء لأعين الزائرين وتسبب في سطوع مبهر ووهج يواجه مجال الرؤية نظراً لدخول شعاع الشمس جزئياً للفراغ المعرض.

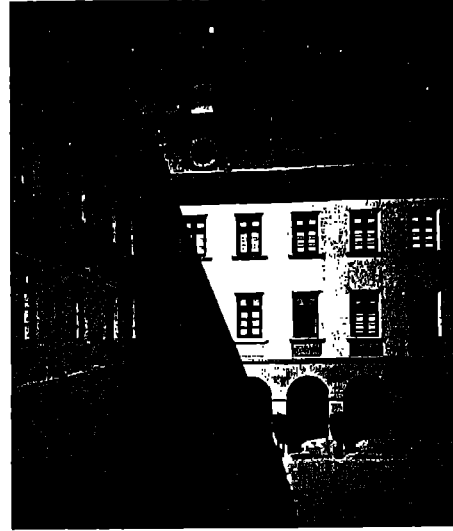
• صورة (٩/٢): الإضاءة بمتحف "Museo de Pamplona - navarra" - أسبانيا.

بنى هذا المبنى كمستشفى في القرن الثاني عشر الميلادي ثم ألحقت به كنيسة في عهد الإمبراطور شارل الخامس، ولقد افتتح عام ١٩٨٦م كمتحف للآثار القديمة والنحت والرسم حيث ضم توابر من الفن الروماني والقوطي، ويتضح في الصورة الأولى كبر حجم النوازل الجاذبية المتتالية كمصدر للإضاءة الطبيعية التي تضر بتلك النوعية الخاصة من المعروضات، وهو ما دفع المصمم إلى سد فتحات الإضاءة كلياً من الداخل كما في الصورة الثانية، مع تعويض ذلك بوحدات مضافة من الإضاءة الصناعية ثبتت في سقف المبنى، ولكن ذلك قد أخفى التكوينات المعمارية القديمة المحيطة بالمبنى وموقعه كجزء لا يتجزأ من الرؤية البصرية والجو التاريخي المكمل للعرض، والتي تمثلت في زخارف الموزاييك الروماني والكوسترا القوطي، بالإضافة لما انطوت عليه تلك المعالجة من زيف لعدم مطابقة التشكيل الخارجي لهيئة المبنى التاريخي من الداخل.

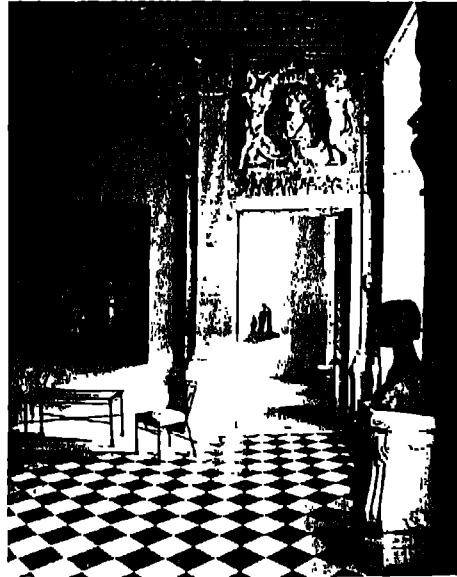
#### • صورة (١١/٢): مثال: المعالجة

التصميمية بمتحف "ليكاسو سالية" - باريس.  
بنى هذا المبني عام ١٦٥٨م كقصر سكنى لأحد الاقطاعيين والذي تميز بلخامة زخارفه الكلاسيكية وعناصره المميزة لطرز الباروك، بما جمعه من تماثيل منحوتة على الحوائط وكرتوش بالسقف وبالقوالب ملونة مذهبة وكثافت للأصدة والتي ميزت معظم حيزات المبني التاريخي، والذي تم الحفاظ على أغلب تلك المعالجات التصميمية المفروضة كما هي دون تغيير، إلا أن تحويل هذا القصر القديم إلى متحف لعرض الأعمال الفنية المعاصرة لليكاسو قد تسبب في مواجهة وتباين شديد داخل فراغات المبني التاريخي ذات الصيغة الكلاسيكية السكنية، والتي حوت لوحات زيتية وأعمال نحوتية ورسومات وصور مثلت الأساليب الفنية الحديثة خلال القرن العشرين: للتعبيرية، والتعبيرية، والتي كان يفضل إظهارها على خلفيات محايدة، مما تسبب في حدوث تنافس شديد بين حقبتين زمنيتين متجاورتين داخل فراغ العرض، لكل منهما عناصره الزخرفية وقيمتها التاريخية والرمزية وخلفيته الثقافية ومتحفيته في حد ذاته.

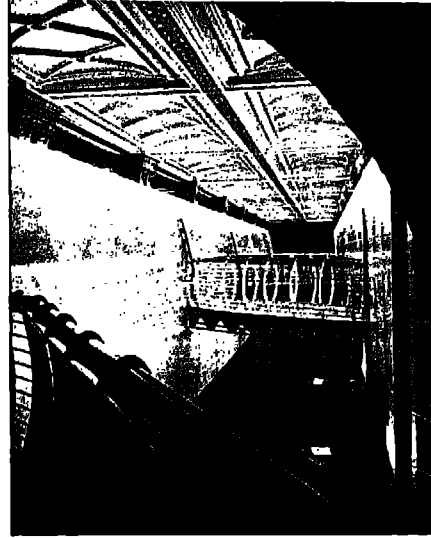
● صورة (١٢/٢): مثال: المعالجة التصميمية بالعرض البيئي - متحف للتاريخ الطبيعي - لندن.

يتكون المبنى من هيئة كتلة محدودة للبحور ذات مودبول إتشالي من أصعدة تكرارية حرة، وتزخر بالزخارف في الحوائط والأسقف بالإضافة لقلّة حوائطها الداخلية، مما يزيد من صعوبة تعديلها فراعياً أو تغيير معالجتها التصميمية المفروضة دون التأثير على سلامة الهيكل الإنشائي أو الاضرار بقيمتها التاريخية والفنية، ولكن المصمم قد لجأ إلى إخفاء أغلب المعالجات التصميمية المفروضة للفراغ العرض بتظليلها بألواح مركبة، مع استغلال الفراغ الناتج بين الأصعدة التكرارية في توفير خلفية محايدة للمعروضات وخلق مسار محدد للزوار، ولأنه أن ذلك قد غير من نسب الأبعاد الفراغية وأثر بالعدم الاتصال البصري بين المسطحات المنفصلة، بالإضافة لتهميش دور الجو التاريخي المحيط والتقليل من أهميته.

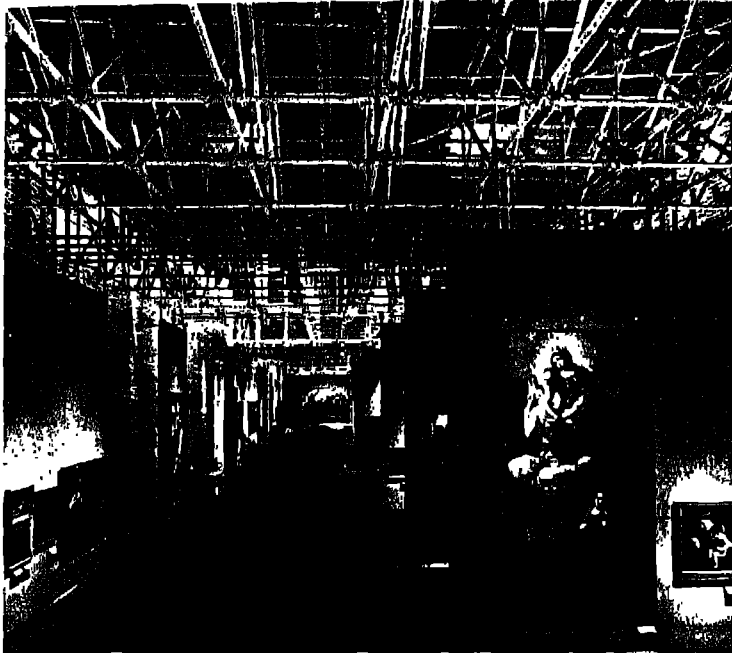
• صورة (١٤/٢): مثال: المعالجة التصميمية بالمتحف الوطني للفنون والآثار - "Parma" - إيطاليا.

أقيم هذا المتحف داخل مبنى تاريخي قديم هو "Palazzo della pilotta" والذي يتكون من العديد من الحيزات الضخمة ذات المعالجات التصميمية المختلفة لحوائط من الطوب وأسقف خشبية، وقد لجأ المصمم إلى إضافة معالجات تصميمية جديدة بسقف أغلب حيزات العرض تمثلت في شبكة من أنابيب معدنية متصلة لتكون سقف مستحدث من جمالونات (Trusses) ثبتت عناصرها الطوية بالسقف الأصلي للمبنى، أما عناصر السفلية فقد استعملت لتثبيت وحدات الإضاءة الصناعية ولتمرير المسارات وتوصيلات التجهيزات الفنية ولتطبيق الفواصل التي تحمل للوحات الفنية، ولكن زبحلم سقف فراغ العرض بهذه المعالجة الكثيفة المضافة والدخيلة عليه، واحتلالها لجزء كبير من منظور الرؤية قد أدى لتشويش وتشبثت للزوار، وجذب للنظر إليها أكثر من المعروضات ومحيطها من المعالجة الأصلية للحوائط والأرضيات للمسام.

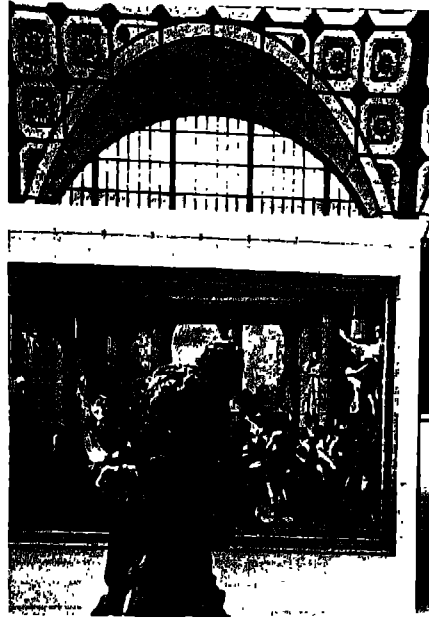
• صورة (١٥/٢): المعالجة التصميمية بمتحف "أورساي للفنون القرن التاسع عشر - باريس - فرنسا. أقيم هذا المتحف داخل المبنى التاريخي لمحطة للسكك الحديدية، والتي تتميز بكثافة وحداتها الزخرفية وعناصرها الفنية والمعمارية خاصة في منطقة مظلة القطارات المميزة لطبيعة الوظيفة القديمة والتي أصبحت تحوى العروض التحفية الرئيسية، ونظراً لتعدد الفتحات من العقود الداخلية ولعدم وجود حوائط خلفية للعرض عليها، فقد أضاف المصمم معالجة تصميمية جديدة تمثلت فى: خلوقات وقواطع صرحية من الحوائط المصنعة للسماء والبروجية، كمحاولة منه لتركيز النظر على المعروضات ولجذب الانتباه إليها خلال العمر الرئيسى للفراغ للعرض، ولكن أصبح المبنى التاريخي بمعالجته الأصلية للقديمة وما يجاورها من معالجات مضافة جديدة لشبه مبنى قديم يحوى آخر جديد منفصل داخله، ولأنه أن هذا الانفصال فى المعالجة التصميمية والخلفية الثقافية والتاريخية قد أثر على تركيز والزوار داخل فراغ العرض المتحفى.

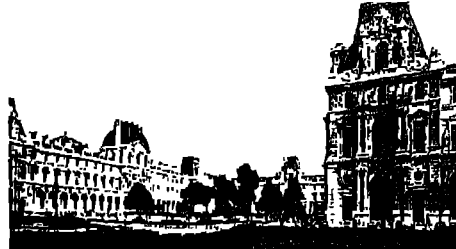
• صورة (١٨/٢): موقع متحف قصر اللوفر مركزياً بوسط مدينة باريس - فرنسا.

- موقع متحف اللوفر قبل إنشاء الامتداد، مع استغلال الفناء المركزي في الربط بين اجنحة القصر وكذلك ازدحامه بمناطق انتظار السيارات.
- موقع متحف قصر اللوفر بعد إنشاء الامتداد، الذي اثارته هيئته النقد لعدم توافقه مع طراز هيئة المبنى التاريخي لعصر النهضة.

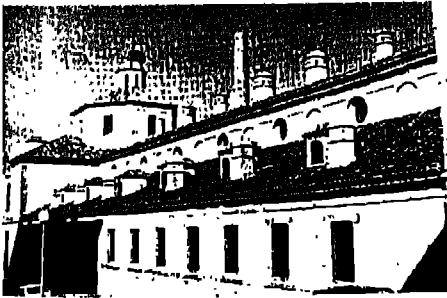
• صورة (٢٠/٢): متحف للفنون الدقيقة والمعاصرة (سابقاً مصنعاً للزجاج) - "La Granja" - إسبانيا

تمثل هيئة المبنى إطار عام لحيز مركزي ضخم، كتلته الرئيسية على شكل قهو ممتد كان يحوي فهما مضى ألوات التصنيع، وتحيطه حيزات خدمية لكل متلاصقة اقل في الارتفاع والامتساع، ولاشك ان الارتباط الوظيفي بين الهيئة المعروضة للمبنى ونوعية الوظيفة السابقة قد أثر سلباً على الاداء المتحفى خارجياً ودخلياً، بحيث أصبح مقياس الحيز الداخلى لا يتلاءم مع المقياس الإنستاسى أو وحدات العرض والمعرضات، بالإضافة لتسكوبية الرؤية خلال ممر الحركة الرئيسى الممتد الطويل والذي لا يشجع على

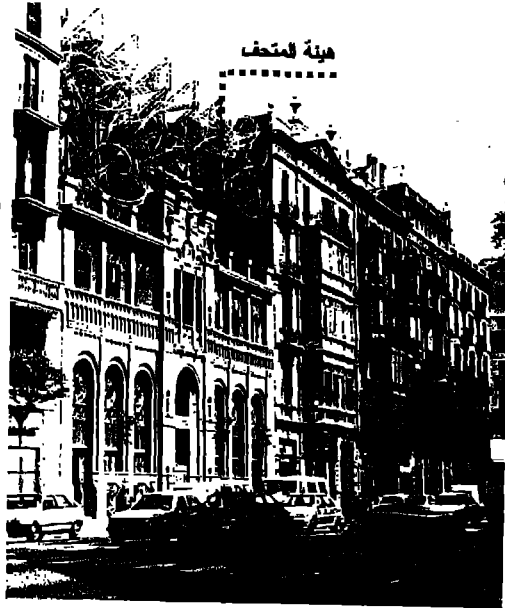
• صورة (٢٢/٢) متحف ومركز  
الفنون المعاصرة من الخارج (سابقاً)  
سكن خاص وورشنة صناعية -  
برشلونة - إسبانيا.

بنى هذا المبنى منذ عام ١٨٧٩م ليدمج النشاط  
السكني الخاص وورشنة صناعية للفنان  
القطالوني "Antoni Tapies"، وفي ظل  
تكرار النمط البنائي المميز لهيئته الخارجية في  
المحيط العمراني، بمفرداته المعمارية وطرزه  
للزخرفية، فقد ظهرت صعوبة تحويله من مبنى  
سكني خاص إلى متحف عالم يجذب الزوار،  
خاصة مع ارتفاع المباني السكنية المحيطة،  
وظهور واجهاتها الجانبية ذات المعالجات  
الفقرية لمنظور الرؤية في الشارع، لذا فقد  
حاول المصمم استخدام دعامات معنوية وشبكة  
من الأسلاك للمحافظة على ثبات الارتفاع المسدود

للصناعات المجاورة بالشارع، فلما أن ذلك سوف يحدد واجهة المبنى من أعلى ويجذب النظر إليه، لكن تلك  
المعالجة قد تجاهلت الصفات التشكيلية المميزة لشخصية المبنى، وتناقلت مع طابعه المعماري، كإضافة غير  
مدروسة ومنفصلة تماماً عن هيئته الخارجية.

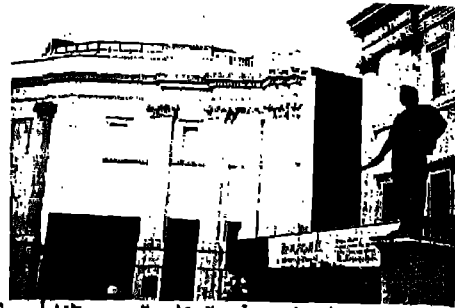
• شكل (٢٥/٢): التباين بين الواجهة الرئيسية للمتحف القائم وامتداده.

امتداد المتحف القومي البريطاني - لندن.  
في ظل الدعوة للمحافظة على المبنى التراثية والعودة إلى الأصالة والتراث، جاء مشروع امتداد المتحف القومي البريطاني بميدان "ترافالجار" عملاً عادياً باهتاً لا يثير الانتباه، ولا يمثل لبس العصر الذى أقيم فيه، حيث قام المصمم "روبرت فينتوري" باستعادة نفس رموز المبنى القديم القائم من زخارف وإفتحات وعناصر معمارية وإشادية مكررة للواجهات، ثم قام بتكرارها كما هي في الجناح الجديد، فلما أن هذا التطابق والتكرار سوف يزيد من قوة الارتباط ويخلق علاقة لتجانس بينهما، إلا أن الامتداد قد جاء رتيباً مملاً لا يعبر عن شخصيته المعاصرة، كما يصعب التفريق بين المبنى القائم وامتداده بالرغم من الفترة الزمنية بينهما.

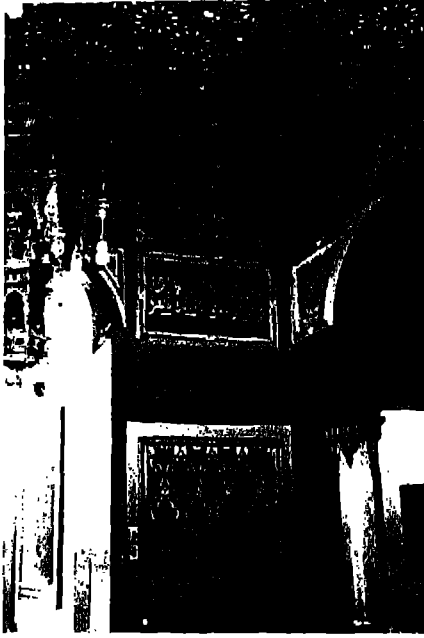
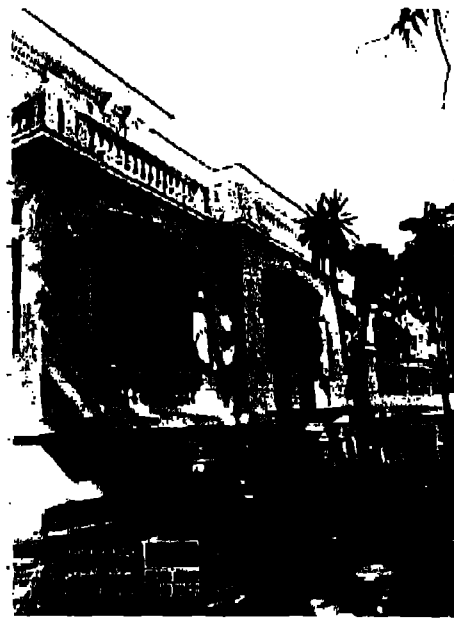
• صورة (٣/٣): الطراز النيوكلاسيك من أهم الطرز التي ميزت القصر السكنى من الخارج.  
• صورة (٤/٣): الزخارف والنقوش الإسلامية التي ميزت القصر من الداخل بالدور الأرضى.

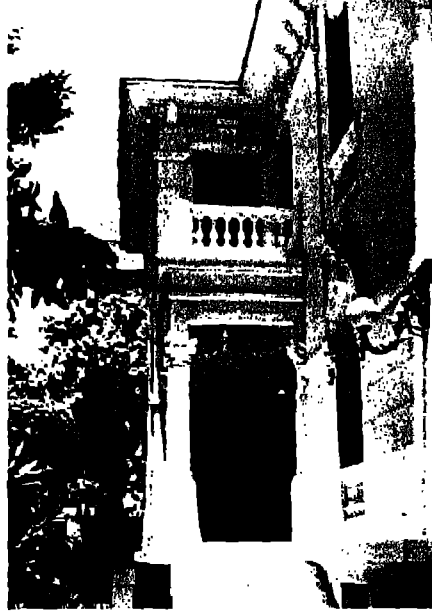
• مدخل فرعى للمتحف يستقل الآن كمداخل للجمهور، ويصل للدور الأرضى.

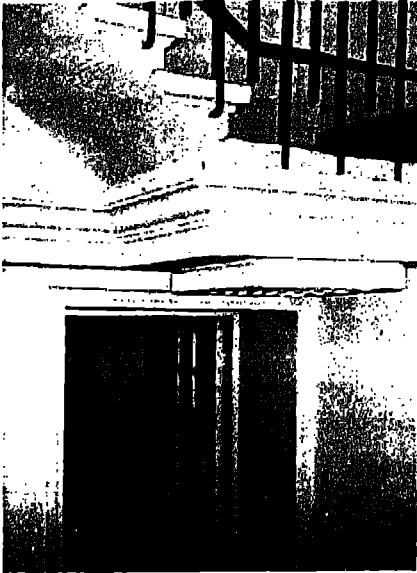
• السلم الفرعى الذى يصل بين أحوار المتحف، وقد توقف وأزيلت الدرجات التى تصله بالبدروم لوجود مدخل المركز أسفله، مما يعنى إلغاء الإتصال المباشر بين الأرضى والبدروم، وتدخل حركة الزوار وموظفى المتحف منذ المدخل.

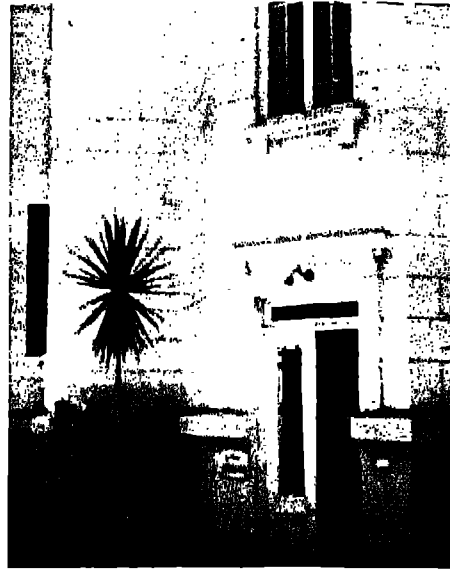
• صورة (٧/٣): أمثلة لفراغات البدروم ومدخله

• مدخل مركز النقد والإبداع، وهو مدخل مشترك بين الزائرين وموظفى الإدارة.

• استغلال الحيز المعد لقاعة للتدوات كقاعة للعروض المؤقتة، برغم أن المخطط المبنى لم يراعى وجودها حيث لا تمت بصلة لموضوعات العرض بالمتحف، وبالتالي أصبحت تلك الخدمات لمتحفية المطلوبة مؤقتة للتواجد، لعدم مراعاة الأهداف الموضوعة مسبقاً من جهة المصمم والاحتياجات الوظيفية المتكاملة لمركز النقد والإبداع، فظهر قصور عن تحقيق بعض الوظائف ما بعد إستخدام المبنى نتيجة لسوء تشغيله.

من الزيارة الميدانية إتضح أن معظم عناصر المنطقة الشبة عامة (قاعة المحاضرات، قاعة العرض المؤقت) والتى تتبع مركز النقد والإبداع توجد ببدروم المتحف، وتعمل بصورة مؤقتة، حيث لا يمكن الجمع بين النشاطين معاً، وذلك لضيق المساحة المخصصة ومحدودية أعداد الحيزات المتاحة ببدروم المتحف، بالإضافة أنه قد تم إستغلال فراغ مكتبة مركز النقد والإبداع التى كانت مقررة فى التصميم المبدئى للمتحف وتحويلها الى مسطحات إدارية، مما يؤدى لتداخل حركة الزوار مع حركة موظفى الإدارة منذ مدخل البدروم.

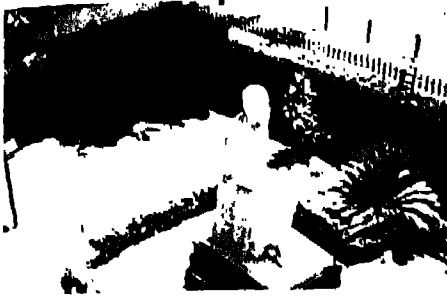
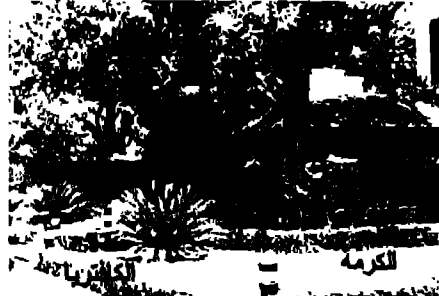
• صورة (٨/٣): أمثلة للعناصر المضافة بموقع المتحف.

• الكرمة وهي إستراحة للزوار بالهواء الطلق، وقد أخذت إسمها من اسم المتحف كرمة بن هاني. من بداية المدخل في الحديقة.

نظراً للإحتياج لبعض العناصر الخدمية المتحفية التى تكمل وظيفة المتحف وتؤكد دوره، فقد أضيفت بموقع المتحف، مثل: الكرمة "استراحة الزائرين"، وتمثال لأحمد شوقى فى مدخل المتحف، وكافتيريا يصعب الترخيم عليها لقلة مداخل الموقع، إلا أنه نظراً لضيق المساحة فقد إختزلت بعض الخدمات الأخرى، والتى لم يتسع الموقع لإستوعبها، مثل: معمل ترميم للحفاظ على مقتنيات شوقى من أثاث ومسودات، ومكان لبيع المستنسخات والمطبوعات المتعلقة بالمتحف وصاحبه، وغيرها من الخدمات التى تكمل وظيفة المتحف وقصر الموقع عن إستيعابها وهو ما سيتناوله البحث بالتحليل، وكان من الأفضل ان يستفيد المصمم من التجارب المشابهة عن طريق عمل بدروم تحت حديقة القصر بحيث يزيد به مساحة الخدمات المطلوبة للمتحف.

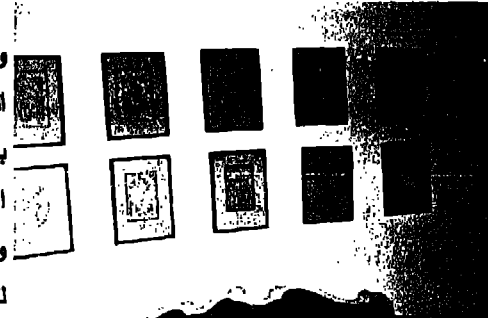
- إن تكس المسودات الشعرية والنثرية بجوار الأوسمة والنياشين داخل فراغ العرض لا يساعد على إبراز كل منها وتقديمه بالصورة الملائمة لأهميته، بالإضافة لعدم توافر الإضاءة المناسبة لها، مما يؤثر سلباً على الزائر وعدم إستفادته من العرض وقلة إستيعابه للمعروضات.

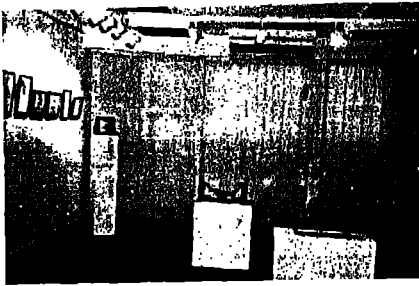
• صورة (١٢/٣): دراسة أهم التقنيات الفنية والأمنية بمتحف أحمد شوقي.

• تم تزويد دور البدروم بالأنظمة التقنية الخاصة بالإضاءة والتكيف وإنذار الحريق، وذلك لخلوه من الزخارف والنقوش واتساع حدود المرونة المسموحة فى التعامل معه، مع إستخدام السقف فى وضع التوصيلات وتطبيق الوحدات للخاصة بالأنظمة المختلفة.

لذا كان من الاجدر حل تلك المشكلة بان يتم عمل تطوير للوحدات التقليدية للقصر، ثم عمل إضافات تقنية مدروسة وتغييرات محسوبة وضبط أعداد وتدفق الزائرين خلال منطقة العرض، وقد تكون تلك التغييرات مكلفة ولكنها سوف تحقق الموازنة الخاصة بالمتطلبات الأساسية التقنية للعرض المتحفى، والتأمين الكامل للمعروضات ضد السرقة والتخريب المتعمد داخل بيئتها المثالية.

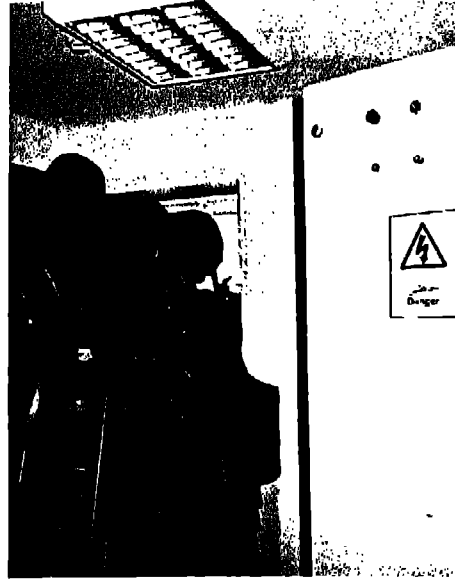
٢- سوء وضع فراغ غرفة الكهرباء والتحكم بجوار المدخل، ومرور الزائرين من خلالها للوصول للحيزات الثقافية والتعليمية الخاصة بمركز النقد والإبداع، وهو ما يمثل خطورة على أمن المتحف وزواره، بالإضافة لاستخدام هذا الفراغ في تخزين الأثاث المتحرك الخاص بقاعة الندوات، مما قد يؤدي لارتفاع درجة الحرارة ويتسبب في حدوث حرائق تضر بأمن وسلامة المتحف.

- استخدام غرفة الكهرباء والتحكم فى تخزين الأثاث المتحرك الخاص بقاعة الندوات، مما قد يؤدى لارتفاع درجة حرارة الغرفة وحدوث حرائق تدمر المتحف وتضر بأمنه وسلامة زواره ومقتنياته.

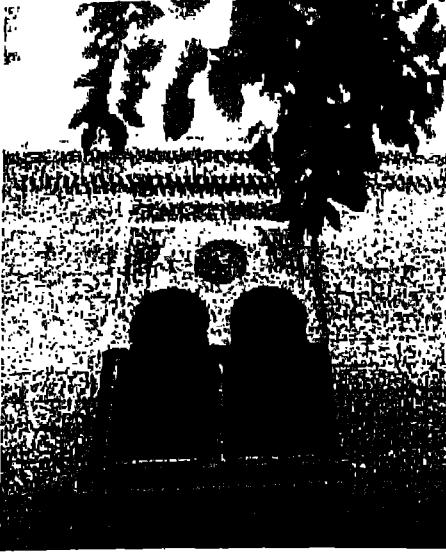
• صورة (١٦/٣): أمثلة للعناصر المعمارية المميزة للقصر.

• لقطة للفناء الداخلي الذي تتلف حوله الفراغات، ويتوسطه أسقية مياه مزودة بزخارف إسلامية وتربيع إسلامية التي ميزت القصر. رخلم ملونة.

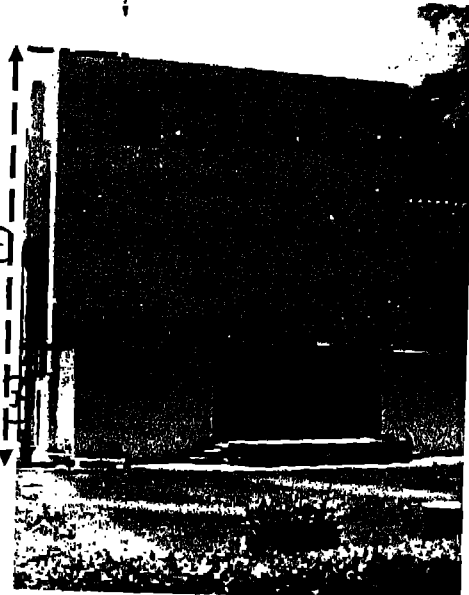
أ - هي إرتفاع المبنى التاريخي القائم.

ب - هي الإرتفاع الحالي لمبنى الخدمات الذي يستخدم كخلفية للمسرح المكشوف.

الهيئة الخارجية للمبنى التاريخي لقصر الأمير "عمرو إبراهيم" قد تكون قابلة لإضافة بعض الهياكل المتحفية لتحقيق الإمتداد مع الحرص أن يتم ذلك دون إضعاف المبنى الأصلي تشكلياً ووظيفياً، وذلك لإستيعاب العناصر الغير موجودة أو لامتداد العناصر القائمة الحالية، إلا أن المشكلة تكمن في ضيق المساحة المتبقية من الموقع التي قد تعوق استيعاب أنشطتها الحالية والأنشطة المستقبلية للإمتداد، وذلك في ظل ثبات التوزيع الحالي لعناصر المتحف المقام داخل المبنى التاريخي، وهو ما يؤدي لضرورة البحث عن حلول معمارية جديدة.

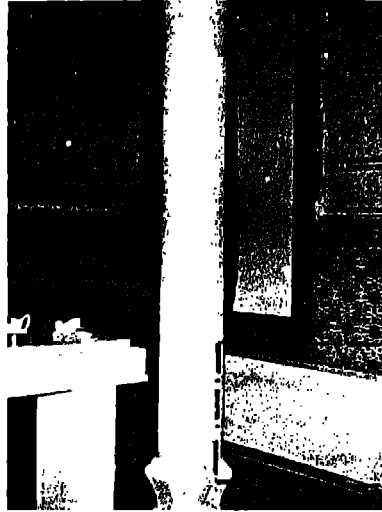
• صورة (٢٣/٣): الدراسة التقنية لنظام التكيف المركزي لمراغات العرض.

• جريلات لضخ الهواء البارد وأخرى لسحب الهواء لتبريده، وقد وضعت بالحيز الداخلي للدور الأول أعلى وحدات العرض بلون يتلفى تملأ مع لون أسطح القصر، فشوهت الزخارف بالهيئة الداخلية ملابياً وبصرياً بتوزيعها المتكرر، نظراً لكبر الحجم الفراغي للحيز الداخلي (فناء مركزي ضخم)، والذي يحتاج لأعداد كثيرة منها لتكييف الهواء الموجود بداخله.

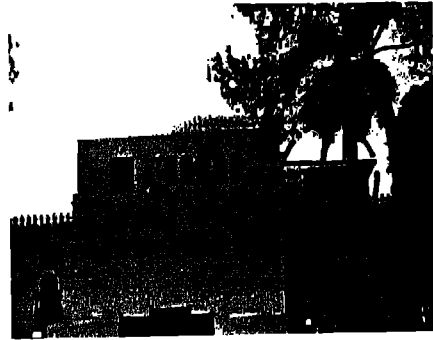
• اختار المصمم مكان وحدة الضغط والتكثيف فوق سطح المتحف، نظراً لما تسببه من ضوضاء شديدة، بالإضافة لخطورتها على المبنى واحتياجها للتهوية المستمرة، ولكن وضعها قد أساء للرؤية البصرية وشوه الواجهة الخلفية للمتحف والتى ترى من الحديقة التى تجوى العرض المكشوف، لذا فقد وضع ألواحاً من الصاج لتخفف من سوء تأثيرها بصرياً.

مما سبق يتبلور لنا أنه قد تم استخدام أحدث تقنيات ونظم التكيف المركزى اللازمة لتبريد الهواء داخل حيز العرض المتحفى، كما أن إتصال وحدة التبريد عن وحدة الضغط والتكثيف التى وضعت على سطح المتحف، كان له أكبر الأثر فى قلة الضوضاء الصادرة والحفاظ على سلامة القصر من الحريق، إلا أن كبر الحجم الفراغى المفروض للحيزات الداخلية قد أجبر المصمم على كثرة أعداد مخارج التكيف من: وحدات منفصلة، وجريلات سحب وضخ الهواء، مما أثر سلباً وشوه العلاقة البصرية للهيئة الداخلية، ووقفت الزخارف والنقوش الإسلامية حائلاً أمام المصمم، فما كان منه إلا أنه إتخذ أسلوب واحداً لمعالجة كل حيزات القصر، فاستخدمت وحدات التبريد المنفصلة "Splits" فى كل حيزات الدور الأرضى وبعض حيزات الدور الأول، فألغت كثير من الزخارف بالحوائط المزدانة بالقيشاني الملون، بالإضافة لما أخلقه من التعاشيق الخشبية النجمية لبعض الأبواب بالدور الأرضى، وهذا ما يؤكد أن نظام التكيف كأحد التقنيات الحديثة التى لم يستوعبها المتحف وظيفاً قد تسبب فى العديد من المشاكل، حيث أساء للهيئة الداخلية للقصر مادياً وبصرياً وتجاهل قيمتها الفنية والزخرفية.

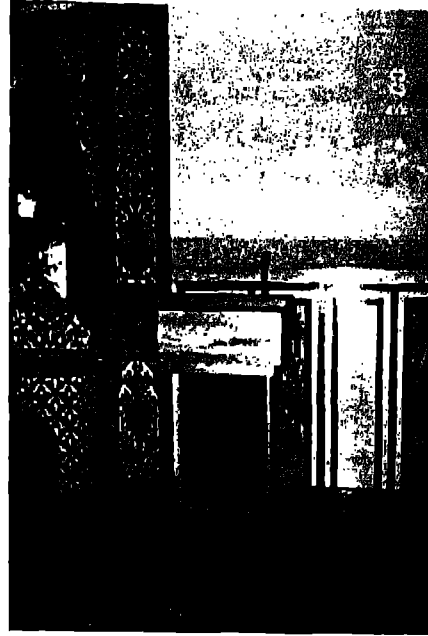
• إستغلال بهو القصر لعقد الندوات المؤقتة الخاصة بصالون الفكر والفن، وبالتالي صعوبة تأمين المتحف وحدوث تدخلات في الإستعمالات، نظراً لاحتوائه على بعض المعروضات الدائمة واتصاله المباشر بحيزات العرض الدائم.

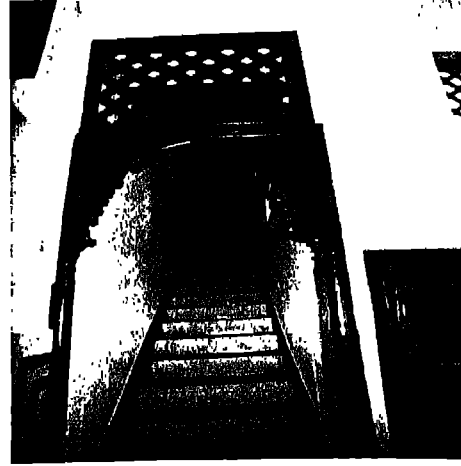
• عنصر الإتصال الرأسى الوحيد الذى يربط الدور الأرضى بالأول، وهو ما يعرض المبنى والزوار لكارثة محققة عند وجود حريق لا قدر الله خاصة لعدم وجود سلم هروب آخر.

٧- وجود عنصر إتصال رأسى واحد (سلم يصل للدور الأول)، وهو ما يعنى حدوث تقابل وإشتراك لمسار الحركة الرأسى من خلاله لكل من الزوار، وحركة موظفى المتحف، وحركة التخديم إن وجدت، بالإضافة أنه لا يوجد إتصال مباشر يربط دور البديروم بالدور الأرضى، وهو ما يعنى تكرار استخدام موظفى المتحف للمدخل الرئيسى بصورة مستمرة للوصول لعناصر المنطقة الخاصة الموجودة بالبديروم.

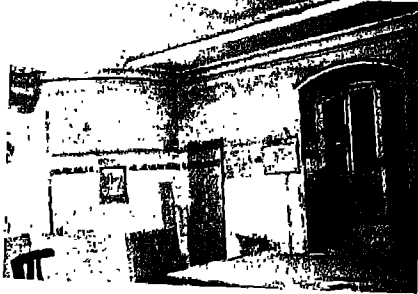
• معمل الترميم من الداخل ويتضح مدى قلة الإمكانيات وبدائية الاساليب والتقنيات، واقتصاره على اصلاح ما قد يتلف من صناديق العرض فقط.

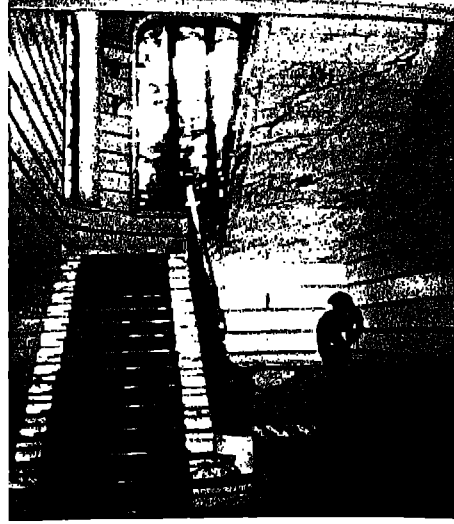
• صورة (٢٩/٣): السلم الشرقى للقصر الذى يصل بين الدور الأول (العرض الرئيسى)، والدور الثانى بالجناح الغربى، وقد زينت نوافذه بالزجاج المعشق بالرصاص لقصص تاريخية ومناظر طبيعية متنوعة.

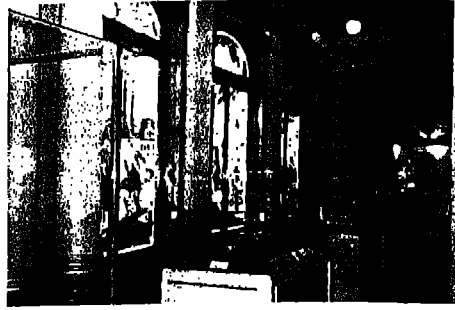
• وضعت فتارين العرض بصورة مركزية في وسط ممر الشرفات الزجاجية لامكانية الدوران حولها ورؤيتها من جميع الجهات، إلا أن المسافة بين كل وحتين متتاليتين لا تكفى لاستيعاب أكثر من شخص واحد للوقوف، دون وجود مساحة كافية لاستكمال شخص آخر لحركة الدوران حول المعروض.

- المسافة من المعروضات: لا يحتاج الزائر لمسافة كبيرة لرؤية واستيعاب تلك المعروضات الدقيقة لصغر أحجامها، إلا أن المسافة المحدودة بين بعض فئتين العرض المتتالية (كما في مر الشرفات الزجاجية) لا تكفي لاستيعاب أكثر من شخص واحد للوقوف، دون وجود مساحة اضافية تكفي لاستكمال شخص آخر لحركة الدوران حول المعروض.

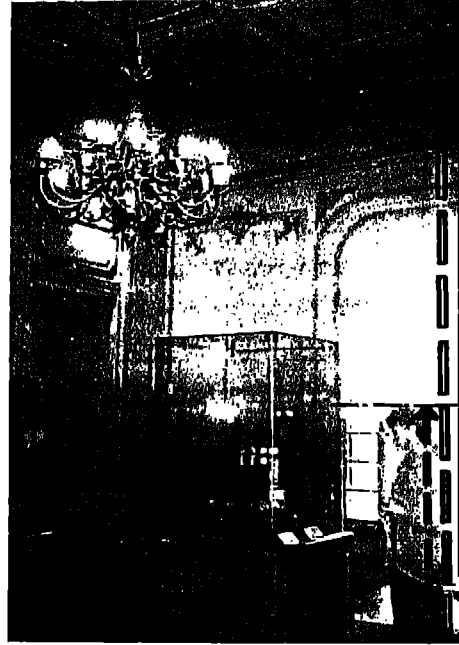
• صورة (٢٢/٣): دراسة المقياس الفراغى بقاعات العرض لمتحف المجوهرات الملكية.  
تتصف الحيزات المفروضة للقصر بكونها مقياسها الفراغى نسبة الى المقياس الانسانى ومقياس المعروضات، حيث يصل ارتفاع الدور لحوالى (٥م)، ولقد كان ذلك مطلباً فيما مضى ليوحى بالفخامة والعظمة للوظيفة السكنية السابقة كقصر للأميرة والاسرة الملكية، ولكنه لا يتفق مع متطلبات الوظيفة المتحفية المستجدة وتلك النوعيات الدقيقة من المقتنيات (المجوهرات)، مما أدى لحدوث فجوة فراغية، وتضاعلت أهمية العلاقات النسبية التى تربط الانسان والمعروضات بمقياس الحيز الذى لا يتلاءم معها.

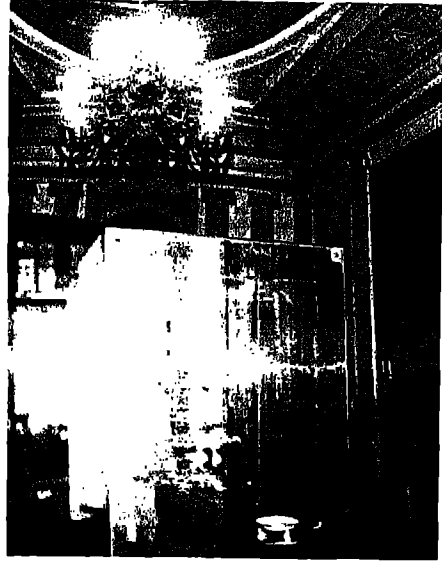
• وجود مساحات ساطعة في فراغ العرض يعارض مجال الرؤية المريحة للمعروضات ويجعلها صعبة للرؤية، بالإضافة للانعكاسات الناتجة من الاسطح اللامعة المحيطة على واجهات وحدة العرض، وما يسقط عليها من ظلال لاعتراض الاجسام لمصدر الاضاءة.

- زوايا الرؤية: تقع "المجوهرات" الموضوعية بفتارين العرض داخل مخروط الرؤية نظراً لصغر أحجامها، وبالرغم من امكانية رؤيتها بحركات بسيطة، الا انه توجد مشاكل فى زوايا الرؤية الغير مناسبة والغير مريحة، نتيجة لنوعية الاضاءة المستخدمة ومصادرهما، بالإضافة لعدم تلائم المعروض مع الابعاد المعمارية المفروضة لقاعة العرض.

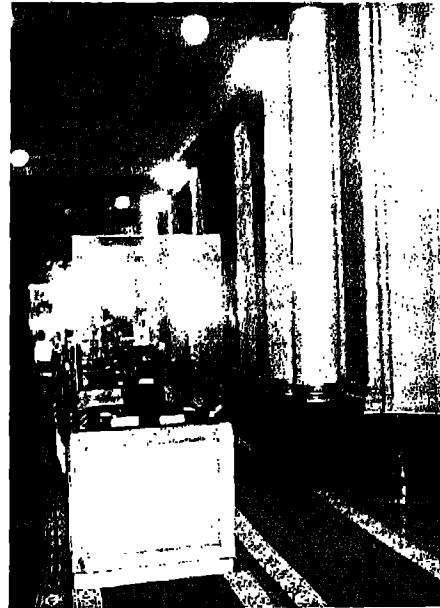
• وضعت المعروضات بصورة مكسدة تتابعية داخل مر الشرفات الزجاجية، مما أعطى رؤية تلسكوبية خلال هذا الممر الطويل وتداخل مجال الرؤية لأكثر من معروض، مما لا يشجع على التركيز على تلك المعروضات المتقاربة التي ازدحم بها فراغ العرض، وقد يدفع ذلك الزائر لسرعة التوجه نحو الخروج، مما يقلل ن أهمية العرض ولا يقدم المعروضات بصورة مناسبة تتلاءم مع قيمتها الثمينة.

- أسلوب العرض: ازدهمت بعض القاعات بالمعروضات، التي وضعت بصورة مكسدة لا تساعد على إبراز كل منها وتقديمه بصورة ملائمة لأهميته وقيمته، وذلك كما في مر الشرفات الزجاجية وبعض قاعات الدور الثاني، مما يقلل من استيعاب الزائرين لها وتداخل الرؤية لأكثر من معروض.

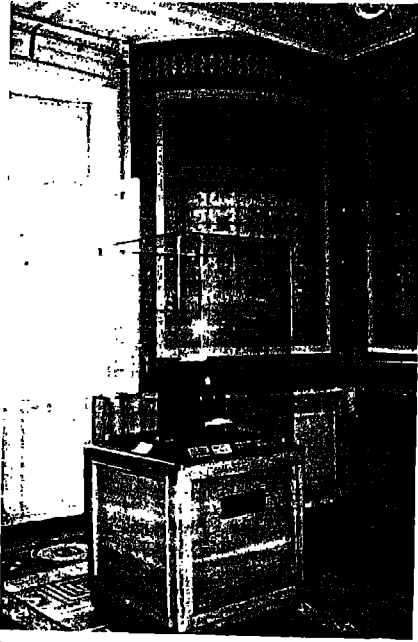
- مصادر الإضاءة الطبيعية للقصر غير معالجة بأي ستائر خاصة مما يضر بالبيئة الداخلية وارتفاع درجة حرارة فراغ العرض، بالإضافة لمواجهتها من خلف وحدة العرض مما يجعلها تواجه أعين الزائرين وتسبب سطوعاً مبهراً يتعرض مع مجال الرؤية، كما أن الوحدات الأصلية للقصر كالنجف لا تكفي كما ولا تصلح نوعاً لإضاءة المجوهرات الدقيقة، مما يفسد القيم التشكيلية والجمالية للمعروضات ويجعلها صعبة الرؤية.
- صورة (٣٣/٣): دراسة الإضاءة لقاعات العرض بمتحف المجوهرات الملكية.

- **إضاءة العرض:** لا يصلح النظام الحالي لإضاءة المتحف، حيث يعتمد على النظام السابق بالإضاءة الطبيعية للقصر، مع استخدام وحدات الإضاءة الصناعية الأصلية في معظم حيزات القصر من: (نجف - ثريات - مشكاوات - إباليك) والتي لا تصلح أبداً لإضاءة المجوهرات الدقيقة، بالإضافة إلى كبر أحجام النوافذ وفتحات القصر (مصادر الضوء) وعدم معالجتها بأي ستائر خاصة أو فلاتر، بالرغم من احتوائها على الأشعة الضارة التي ترفع درجة حرارة فراغ العرض وتضر بالمعروضات، إلى جانب ما تسببه من سطوع مبهز ووهج يواجه مجال الرؤية وانعكاس الضوء على واجهات فتارين العرض والخلفيات المحيطة، مما يفسد القيم التشكيلية للقطع المضاءة ويجعل المعروضات صعبة الرؤية في معظم الأحيان.

تحتاج المجوهرات كأحد المعروضات الدقيقة لإضاءة مباشرة (مركزة) معالجة بفلاتر خاصة، بحيث توجه مباشرة نحو المعروضات لإظهار جمال نقوشها وتفصيلها الدقيقة، ويكون ذلك من داخل وحدة العرض (من سقف الوحدة أو من الأركان)، وأفضل الأساليب هي الألياف الضوئية مع تجنب أي سطوع مبهز أو انعكاسات وذلك بعدم توجيهها نحو أعين الزائرين، بالإضافة لامتلاكية استخدام الإضاءة العائمة الخافتة لقاعة العرض وتركيز النظر نحو المعروضات الغنية بالتفاصيل والزخارف.

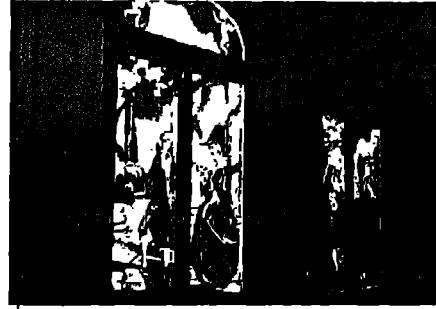
### • صورة (٣٤/٣): دراسة معالجة حيزات العرض بمتحف للمجوهرات الملكية.

• أمثلة للمعالجات التصميمية الأصلية للقصر بمر الشرفات الزجاجية وبسقف أحد الحيزات، وما تميزت به من زخارف ونقوش وحلقات ولوحات فنية لفصص تاريخية ومنظر طبيعية، بحيث لا تصلح كخلفية محايدة للمعروضات ولا تظهرها بالصورة الملائمة، وما ألت إليه من تشتيت انتباه الزوار وعدم تركيزهم عليها.

تم الحفاظ على المعالجات الأصلية المميزة للقصر فى الحوائط والأرضيات والاسقف، والتي تعتبر مزار سياحي متحفى فى حد ذاتها، مما يجعلها لا تصلح كخلفية محايدة للمعروضات الدقيقة كالمجوهرات، بل أصبحت تنافسها، وتجذب النظر إليها، وتعمل على التشويش عليها، بدقة نقوشها وزخارفها الفنية ومساحتها اللونية، مع عدم إمكانية استبدالها بأى مواد أو خامات أخرى فى ظل ما سببته من مشاكل فى أداء العرض المتحفى، وعدم تصميمها أمنياً من البداية كمتحف، وصعوبة امداد هيئة المبنى التاريخى بالتقنيات الحديثة وتمير معاراتها وتوصيلاتها دون تشويهها مادياً أو بصرياً، مما يعوق اظهار العرض بالصورة الملائمة ويؤدى لتشتيت انتباه وتركيز الزائرين.

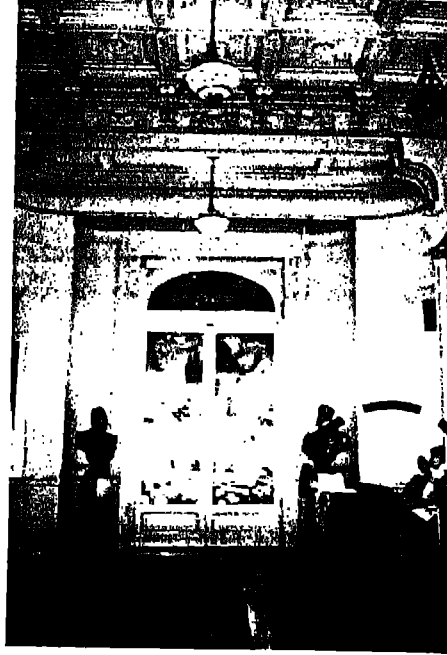
• صورة (٣٧/٣): سوء وضع مكتب الامناء بجوار الحيز الادارى والامنى الموزع بالدور الاول لتزاحم مسطحات العرض الدائم منذ مدخل المتحف، وبالتالي تقاطعهم مع حركة الزوار وسوء العلاقة الوظيفية بينهم.

٢- سوء وضع بعض العناصر المتحفية المضافة كالحيز الإدارى لمبيرة المتحف ومكاتب الامناء و التى زاحمت مسطحات العرض، الى جانب الحيز الخدمى الآخر الخاص بقائد حرس المتحف، مما يسئ للتصميم ويتسبب فى وجود تقاطعات بين حركة الزوار وموظفى المتحف منذ بداية رحلة العرض وبالتالي سوء العلاقة الوظيفية بينهما.
